COMMUNE DE BEVAIX

PROBLÉMATIQUE DES INONDATIONS AU CENTRE DU VILLAGE

AVANT-PROJET

N° 2091

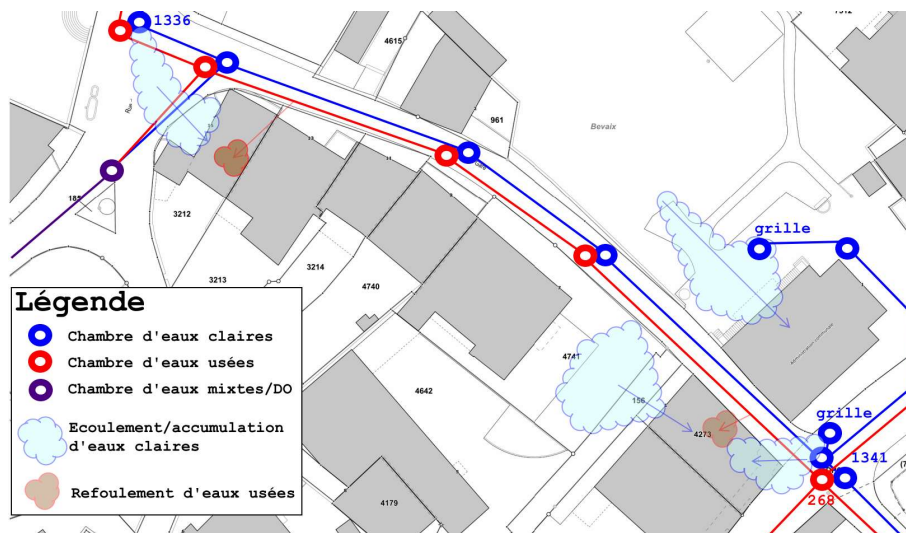
Selon la description du phénomène par la gérante de la Pharmacie du Château, l'eau ayant occasionné des dégâts provenait de 3 sources distinctes :

- Une accumulation d'eau au nord du bâtiment qui s'est engouffrée par une porte ;
- Des refoulements d'eaux claires, depuis une grille et la chambre 1341 situées sur la route cantonale, qui se sont introduites par la porte d'entrée de la Pharmacie ;
- Des refoulements d'eau par les toilettes situées au rez-de-chaussée.

La résidente du no 15 a également expliqué subi des inondations (aux mêmes dates que la Pharmacie et le local des jeunes). Selon ses explications :

- Des refoulements d'eaux claires se sont produits au niveau de la chambre 1336 et se sont écoulé en direction de la porte d'entrée de la maison avant d'y pénétrer ;
- Des refoulements d'eaux en provenance des toilettes ont également été constatés.

Selon les explications fournis par les membres de la commission technique et confirmés par M. Nemeth, les eaux s'introduisant dans le local des jeunes sont issues du ruissellement du terrain situé entre la salle communale et le parking de la Maison de Commune.

Figure 1 Représentation schématique des phénomènes décrits par les témoins des inondations

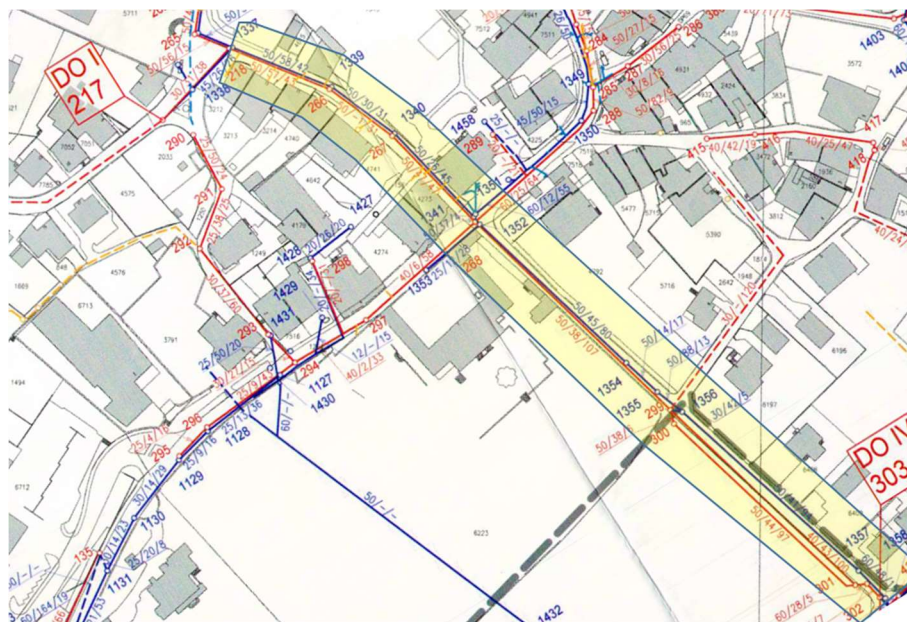
La zone concernée par les inondations se situe dans un goulet d'étranglement au point bas d'un bassin versant de plus de 4 ha (au niveau de la chambre 1341). Les calculs hydrauliques indiquent que le collecteur d'eaux claires de la Rue de la Gare (en ciment DN500) n'a pas la capacité suffisante lors de précipitations de fortes intensités. Il en va de même pour le collecteur à l'aval dans le Chemin des Prés.

Cette situation implique une mise en charge des collecteurs qui se traduit par des refolements au niveau des chambres de visite et une impossibilité des grilles de récolter les eaux de ruissellement de la chaussée. Ces eaux s'accumulent avant de pénétrer dans les bâtiments.

Figure 2 Zone de sous-capacité hydrauliques constatée (jaune)

Le concept d'amélioration de l'évacuation des eaux claires consiste à effectuer les travaux suivants :

- Remplacement du coll. de la Rue de la Gare en ciment DN500 par un PVC DE630 sur 120 m ;
- Remplacement du coll. du Chemin des Prés en ciment DN500 par un PVC DE710 sur 210 m ;

Par ce remplacement, la capacité d'écoulement de ces collecteurs sera doublée.
