Rapport du Conseil communal au Conseil général relatif à une demande de crédit de Fr. 441'000.- relative à l'entretien de la station de pompage de Treytel à Bevaix

Station de pompage de Treytel à Bevaix

Etude pour l'entretien

Note technique établie par Eli10 SA et Mauler SA ingénieurs civils

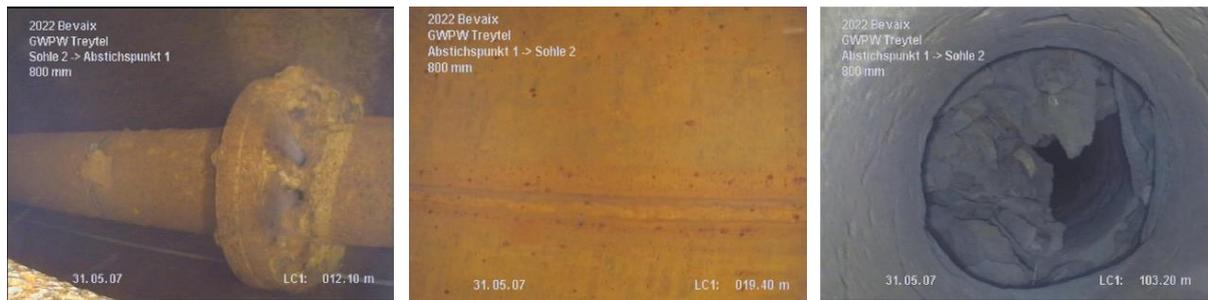
En 2007, un dysfonctionnement a été détecté en avril lors d'un contrôle hebdomadaire des SIB. Il se caractérisait par un bruit sourd et anormal avec des résurgences d'eau entre le radier de la chambre du puits et la tête du puits. Il a été décidé d'ouvrir le puits afin de voir à l'intérieur ce qu'il pouvait s'y trouver. Une caméra submersible a été envoyée dans le puits fin mai pour effectuer une inspection.

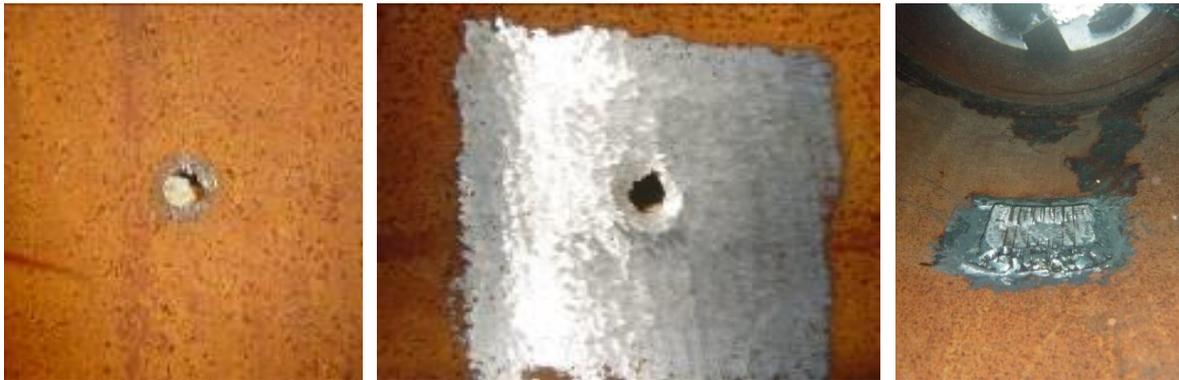
Des travaux de réparation d'urgence du puits de Treytel ont été entrepris en novembre. Les défauts observés par le plongeur qui est intervenu dans le puits étaient clairement liés à un problème de corrosion du tube en acier et non à un joint défectueux comme cela avait été imaginé suite au passage caméra.

Finalement ce sont 2 plaques qui ont été soudées pour obturer 2 perforations ponctuelles et 3 cordons de soudures qui ont été refaits. Depuis cette intervention rien n'a été entrepris à l'intérieur du puits.

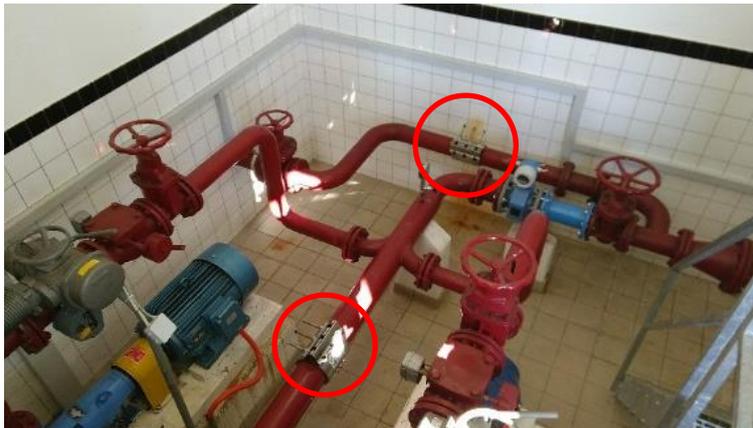
Tant la tuyauterie dans la chambre du puits, que celle dans le local des pompes présentent des traces de corrosion, comme évoqué précédemment. A ce jour 3 trous ont été réparés ; les manchons de réparation présents l'attestent.

Pour éviter tous problèmes futurs de corrosion, il est prévu de remplacer la tuyauterie existante par de la tuyauterie inox. Ce matériau ne subit pas les problèmes de corrosion. C'est d'ailleurs un matériau couramment utilisé dans les nouvelles stations de pompage, ainsi que dans les réservoirs. Le degré d'urgence pour le remplacement des tuyaux est élevé. Ne sachant pas réellement quelle prochaine avarie pourrait survenir, il est nécessaire d'envisager un remplacement de la tuyauterie prochainement.

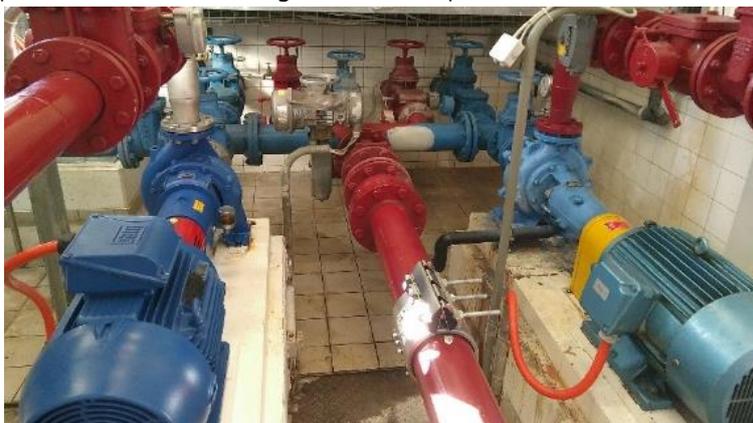
Une de ces pompes doit être changée (à droite sur la photo). La dernière ayant été changée en 2017. Ces éléments font partie d'un entretien régulier lié à l'exploitation.

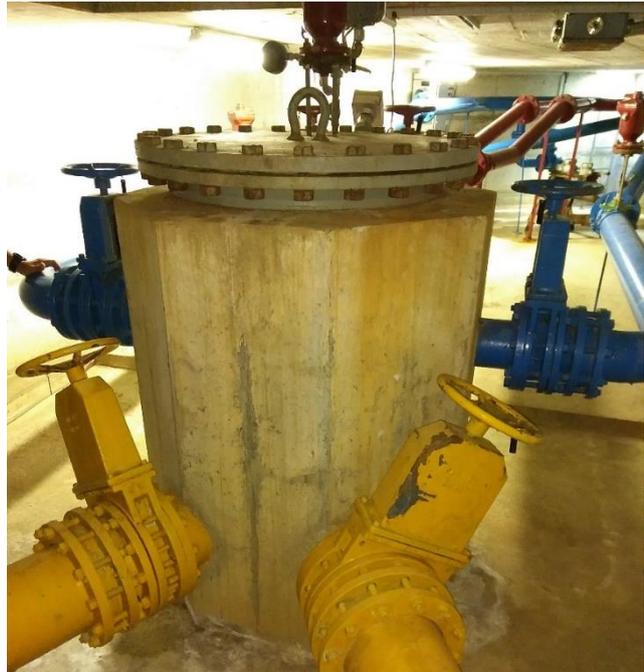
Certains éléments, telles que les vannes ou manomètre dans le local du puits, devront être changés lors d'un prochain abaissement de la pression.
