Commune de Saint-Aubin – Sauges

Plan Général d'Evacuation des Eaux

Rapport de synthèse

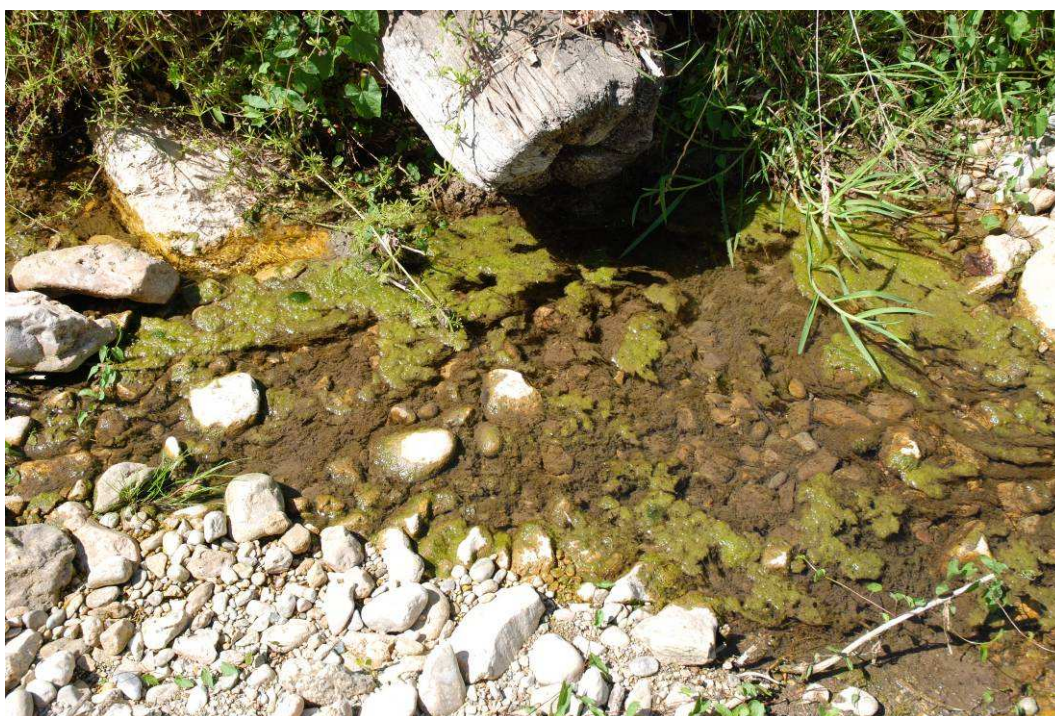
Lorsque le débit est faible (étiage), divers rejets situés au niveau des voûtages de la route communale et de la voie de chemin de fer influent plus fortement sur la qualité de l'eau, vraisemblablement par un apport de matières organiques. Conjointement à l'échauffement de l'eau en période estivale, ces apports provoquent la prolifération d'algues (cf. photo ci-dessous) et une dégradation visuelle notable de la composition qualitative des organismes aquatiques. Dans ce cas, la capacité d'auto-épuration du ruisseau de La Vaux n'est plus assurée.

Prolifération d'algues dans le ruisseau de La Vaux au mois de juin 2008

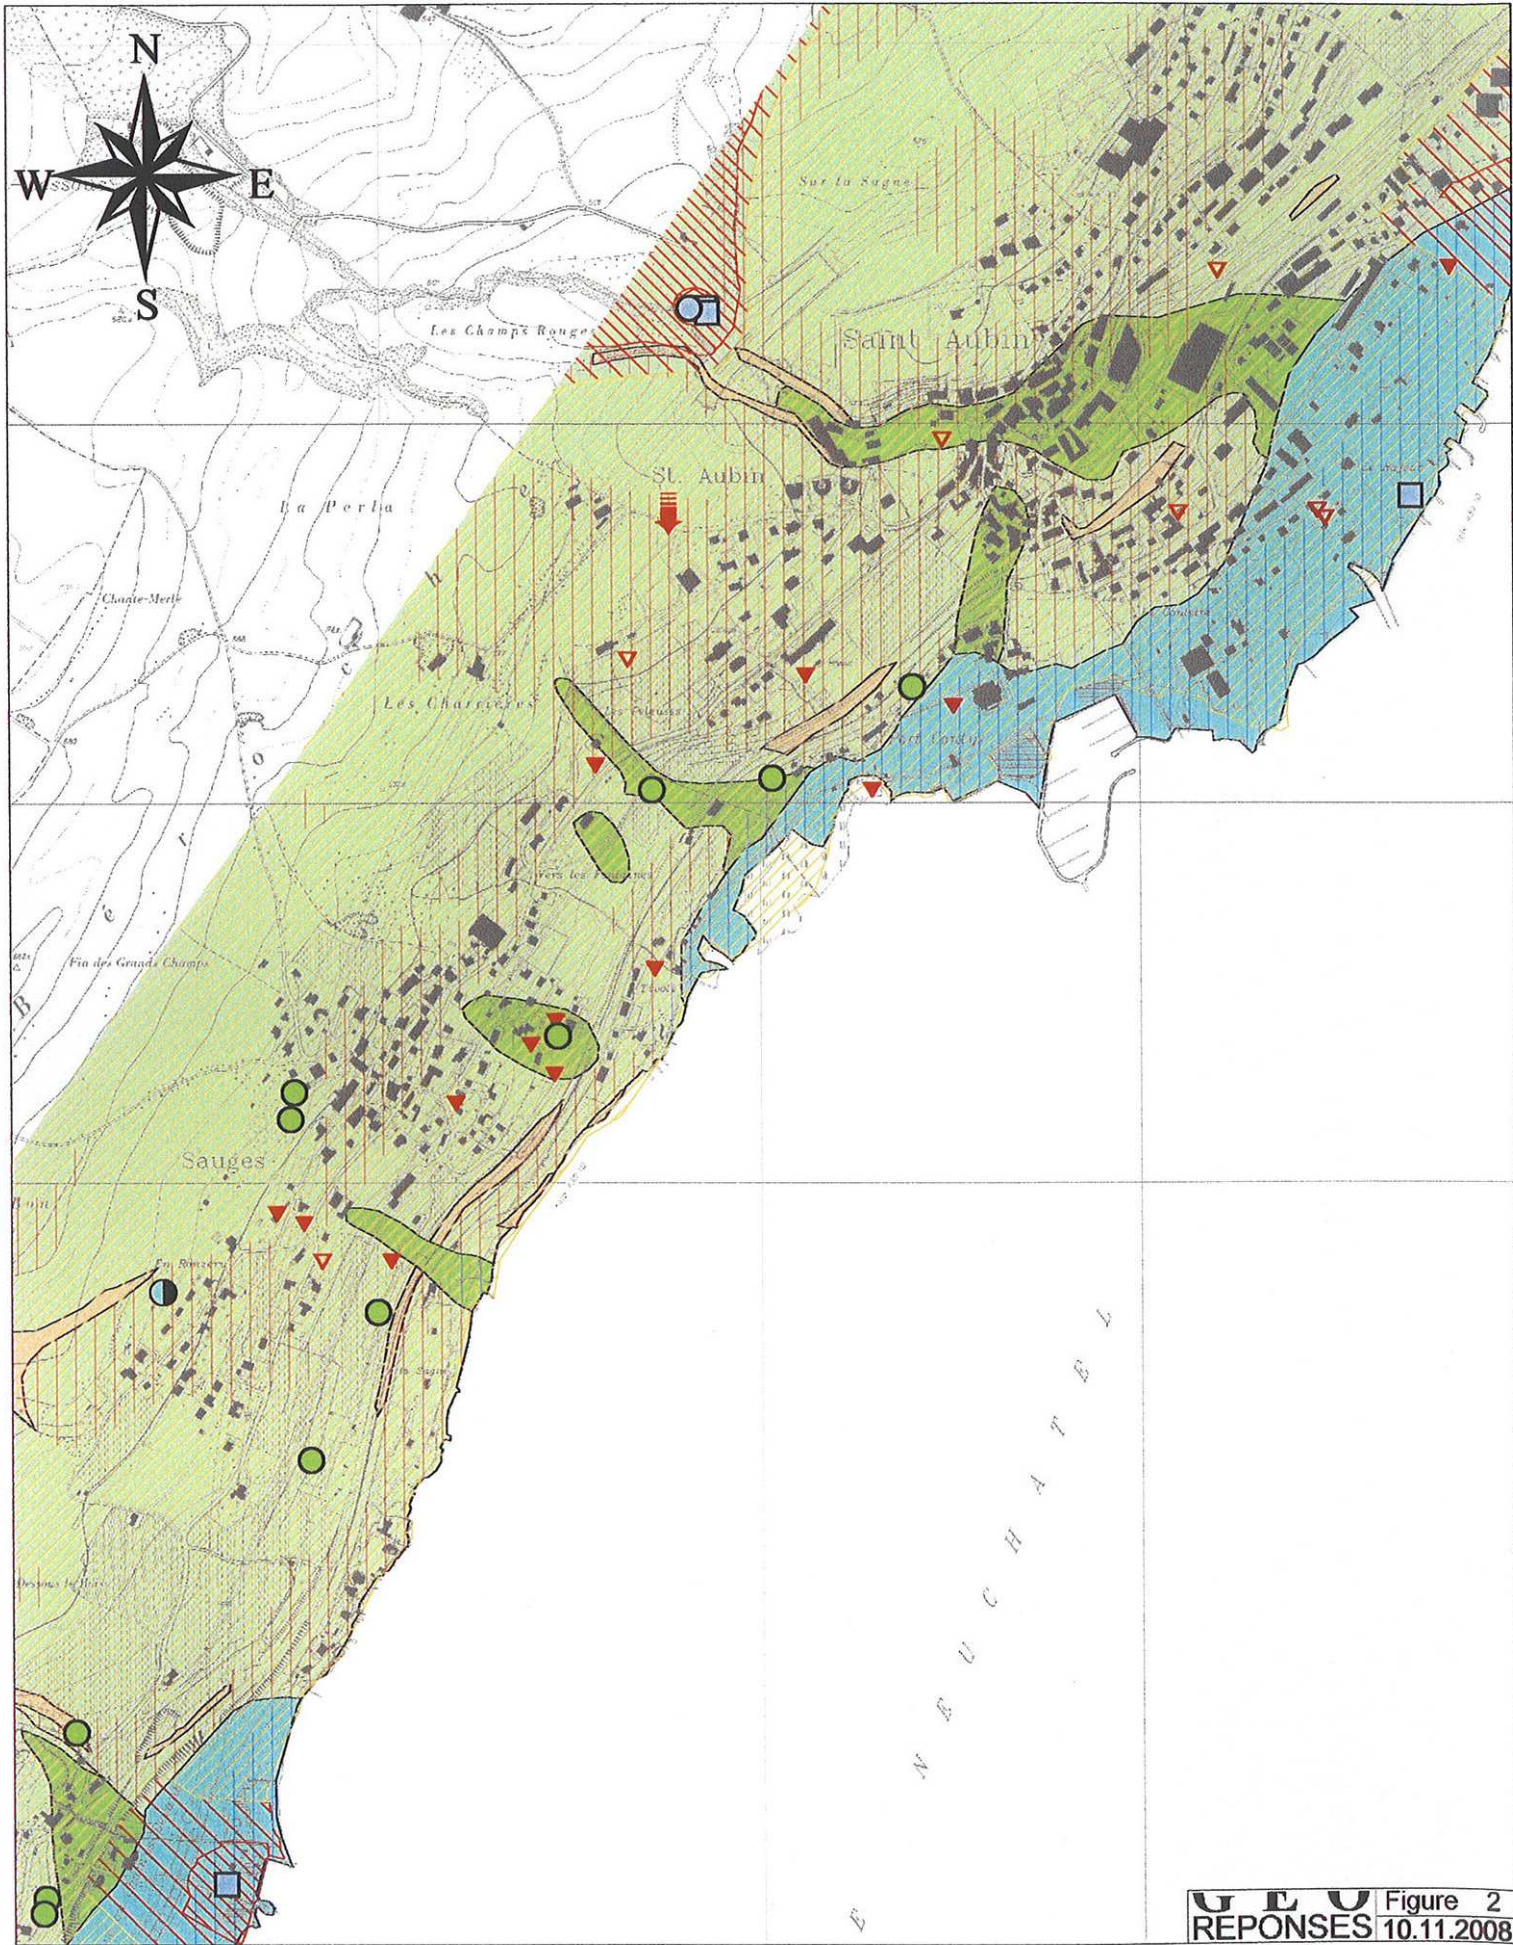
Figure 2
REPNSES 10.11.2008

Carte des zones d'infiltrabilité 1:10'000

- Zone V 2 $i = 100 - 500 [l/min]^*$
Capacité d'infiltration élevée
 - Zone V 3 $i = 20 - 100 [l/min]^*$
Capacité d'infiltration moyenne
 - Zone V 4 $i = 2 - 20 [l/min]^*$
Capacité d'infiltration médiocre
 - Zone calcaires
Capacité d'infiltration très variable localement
Investigations spécifiques indispensables
-
- Zone de protection S 1
 - Zone de protection S 2
 - Zone de protection S 3
 - Secteur de protection A
-
- Nappe à faible profondeur
 - Rocher à faible profondeur
-
- Essai d'infiltration
 - Ouvrage d'infiltration profond
 - Ouvrage d'infiltration superficiel
-
- Puits communal
 - Captage communal
 - Puits privé
 - Captage privé
 - Source pérenne non captée
 - Source temporaire non captée

*Infiltration dans une fouille cubique de 1 m de côté et remplie de 1 m d'eau

La capacité d'infiltration des terrains est étroitement liée à leur nature géologique. Les zones d'infiltrabilité sont présentées sur la figure 2 du rapport sectoriel d'infiltration. Les zones proches du lac ainsi que quelques cônes d'alluvions offrent de bonnes possibilités d'infiltration, mais la majorité de la zone urbanisée de la Commune a une capacité médiocre. Quelques zones calcaires présentent des perméabilités très variables, seule une analyse de cas en cas permettra de déterminer localement le potentiel.

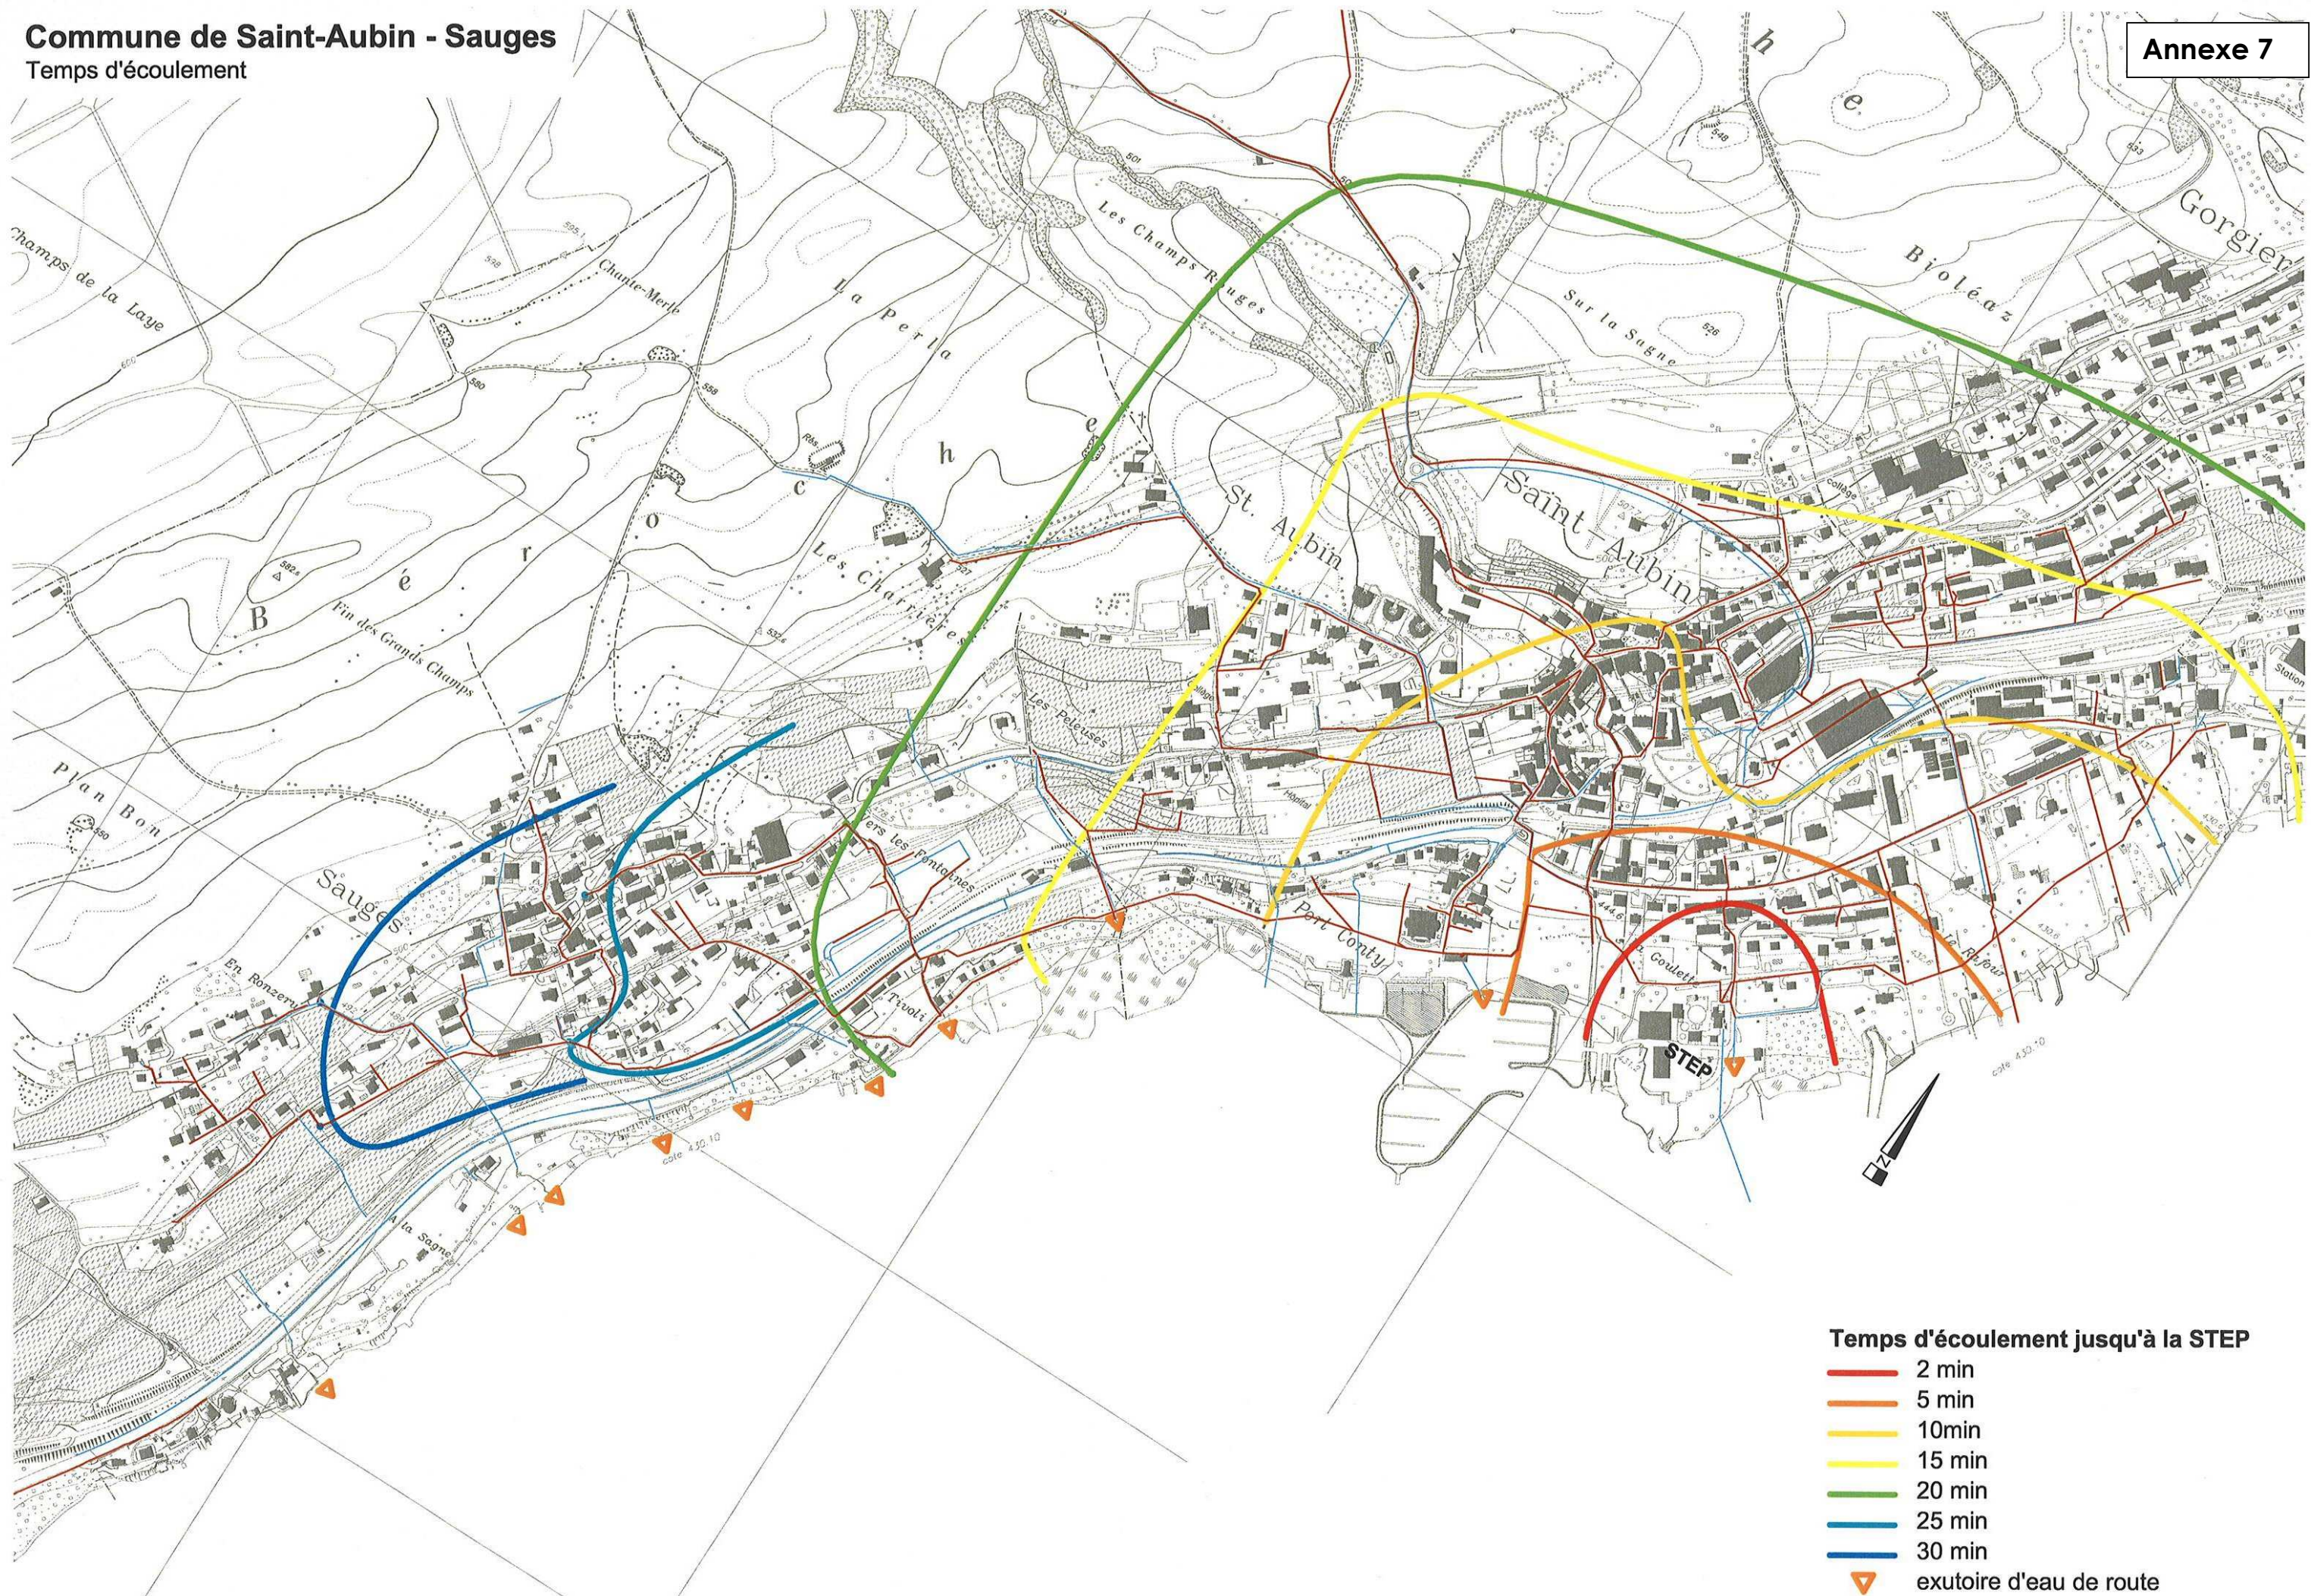
Annexe 7

Temps d'écoulement
